Sozialverträgliche und klimazielfunktionale Sanierung von
zwei Mehrfamilienhäusern als Modell für die Sanierung
der Südtiroler-Siedlung Bludenz

**Monitoring der Mustergebäude
nach der Sanierung**

Bludenz, St. Antoniusstraße 12a und 19

Gleisdorf, Dornbirn, Dezember 2025

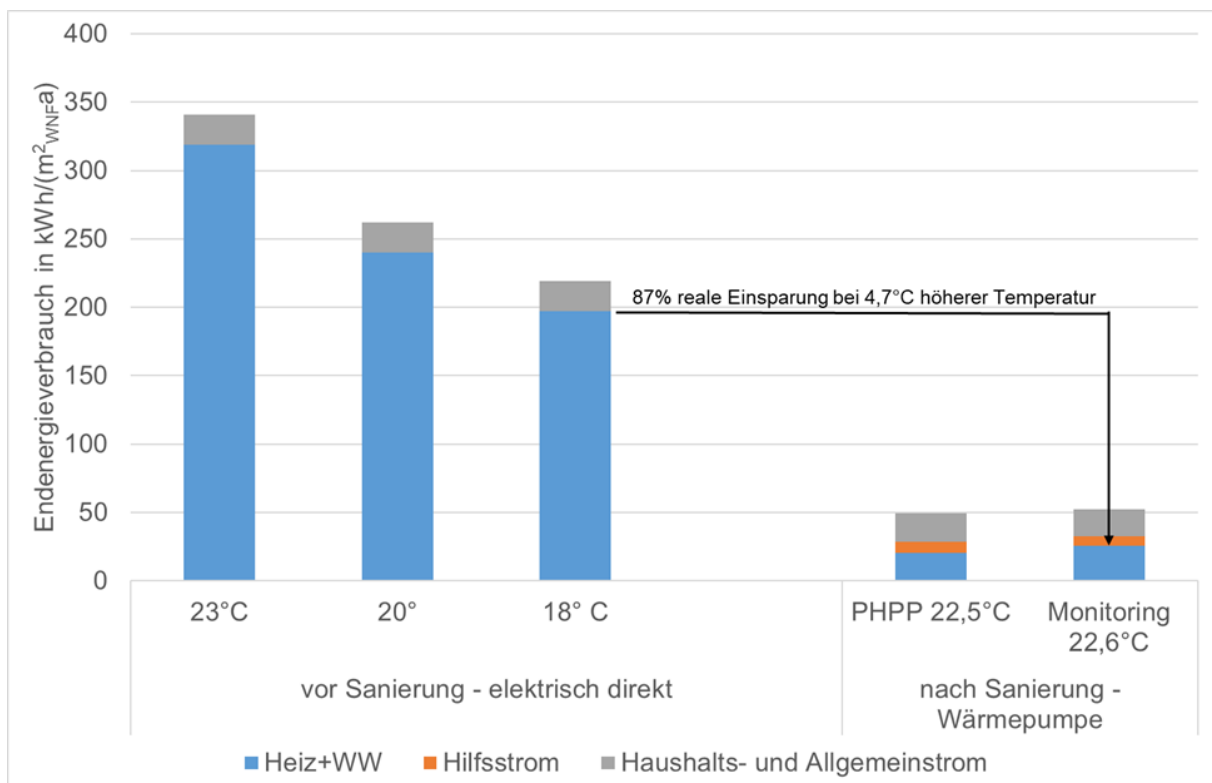
Abbildung 1 zeigt den spezifischen, auf die Wohnnutzfläche bezogenen Endenergieverbrauch des großen Gebäudes (Haus 12a) vor und nach Sanierung.

Abbildung 1: Endenergieverbrauch Haus 12a vor und nach Sanierung nach Anwendungen

Wie die Abbildung verdeutlicht, liegt der im ersten Betriebsjahr gemessene Endenergieverbrauch_{Heizung+WW} um 87% unter dem Wert, den das unsanierte Gebäude bei der vor Sanierung gemessenen Heizperioden-Mitteltemperatur von 17,9°C und direktelektrischer Beheizung gehabt hätte. Die Einsparung wird erzielt, obwohl die mittlere Raumlufttemperatur während der Heizperiode nach Sanierung mit 22,6°C um 4,7°C höher lag als vor der Sanierung. Die mittlere Außenlufttemperatur in der Heizperiode entsprach in etwa dem langjährigen Mittel.

Der Endenergieverbrauch in Summe aller Anwendungen liegt mit 52,5 kWh/(m²_{WNFA}) um 76% unter dem Wert von 219 kWh/(m²_{WNFA}) vor Sanierung¹.

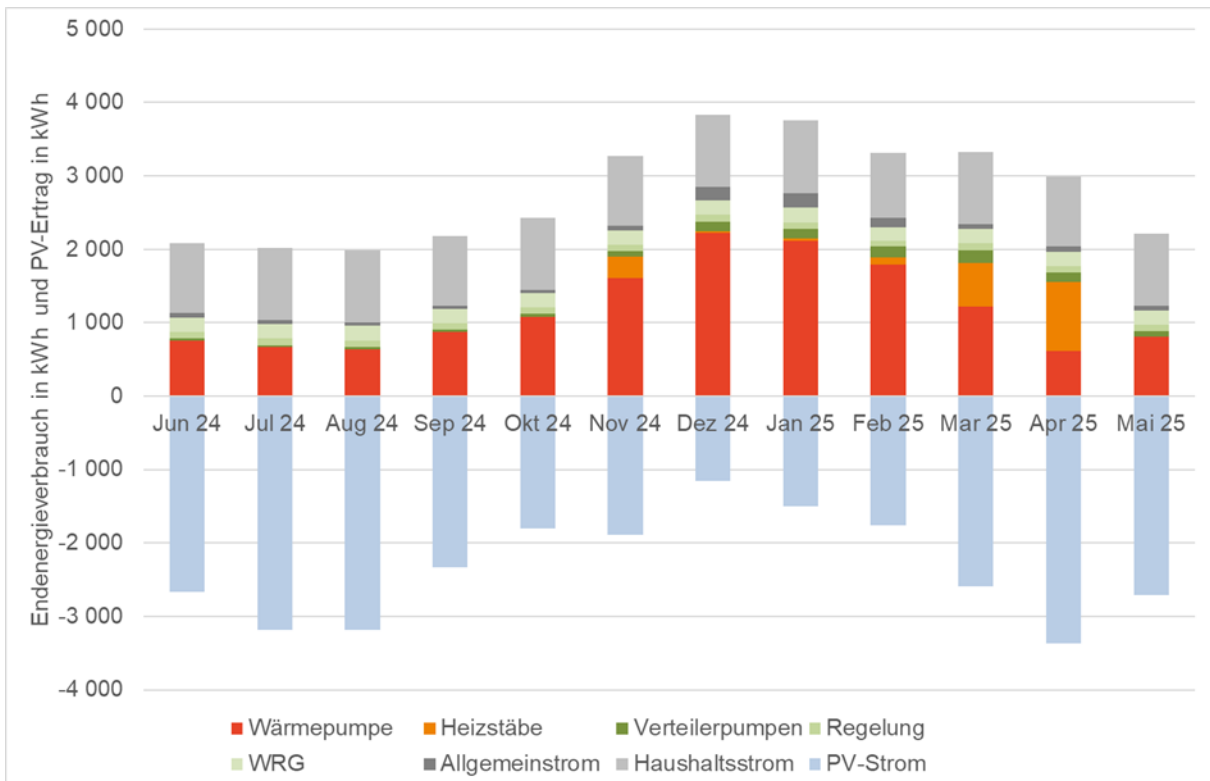
Abbildung 2 zeigt die Monatswerte des Energieverbrauchs nach Anwendung sowie des PV-Ertrags.

Abbildung 2: Endenergieverbrauch nach Anwendung und PV-Stromertrag; Haus 12a; Monatswerte

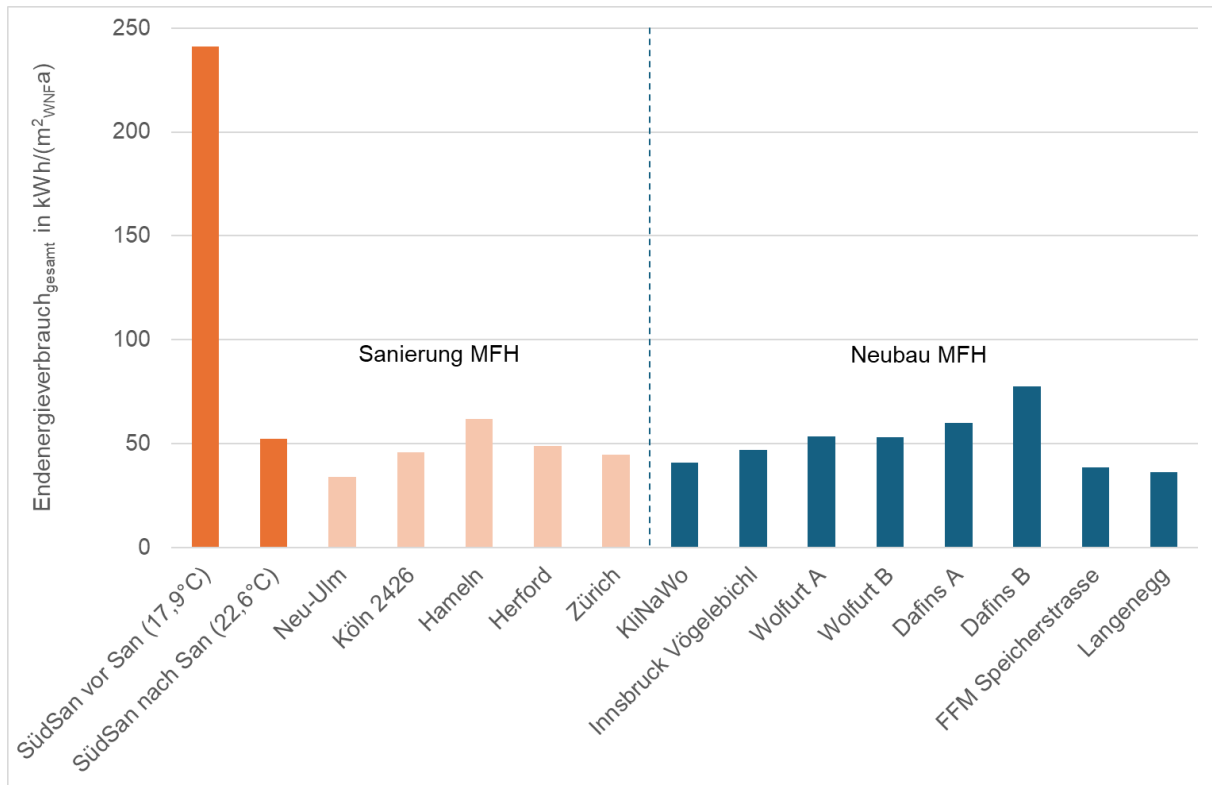
Abbildung 3: Endenergieverbrauch_{gesamt} hocheffizienter Mehrfamilienhaus-Sanierungen und Mehrfamilienhaus-Neubauten in kWh/(m²_{WNFA}) (Ploss M. , 2022), (Ploss, 2024)

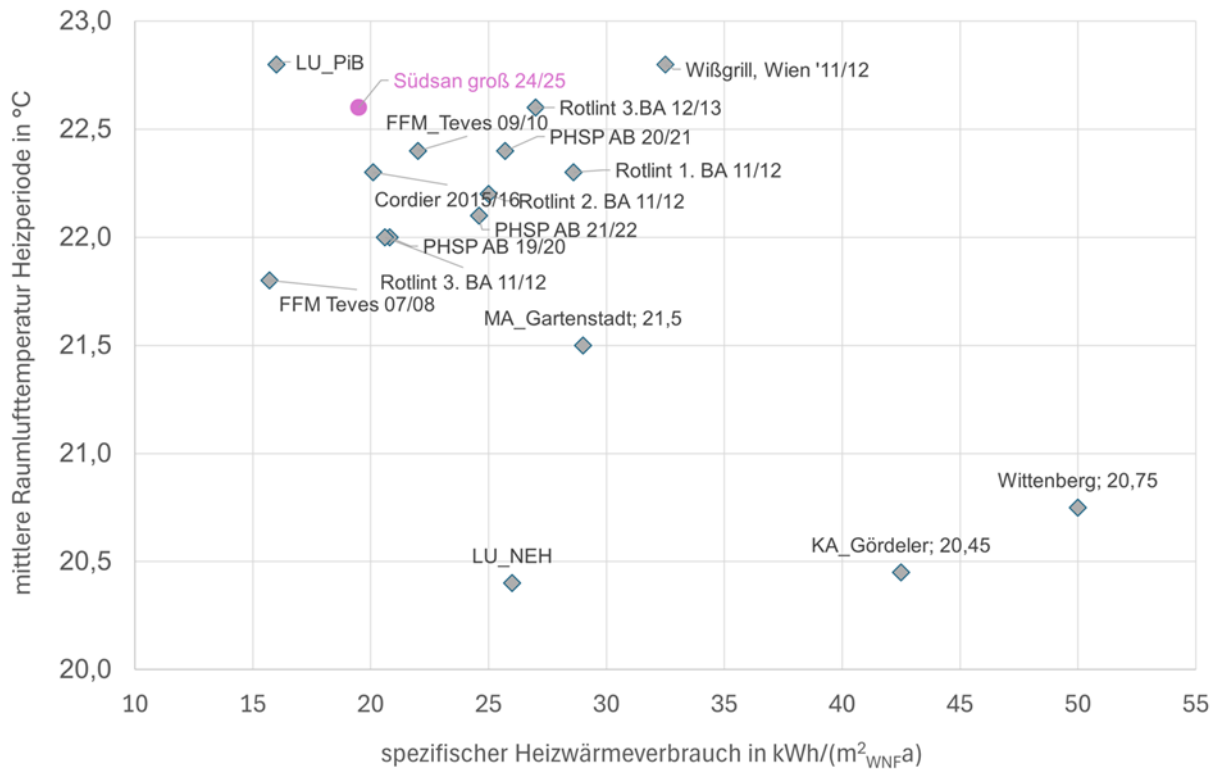
Anforderung an Passivhaus-Neubauten, der Heizwärmeverbrauch liegt trotz einer mittleren Raumlufttemperatur von 22,6°C in der Heizperiode bei 19,8 kWh/(m²_{WNFA}).

Abbildung 4: Vergleich des spezifischen Heizwärmeverbrauchs und der mittleren Heizperioden-Raumlufttemperatur hocheffizienter Sanierungsprojekte (Großklos, 2023), bereinigt um Neubauprojekte und ergänzt um das Projekt SüdSan groß

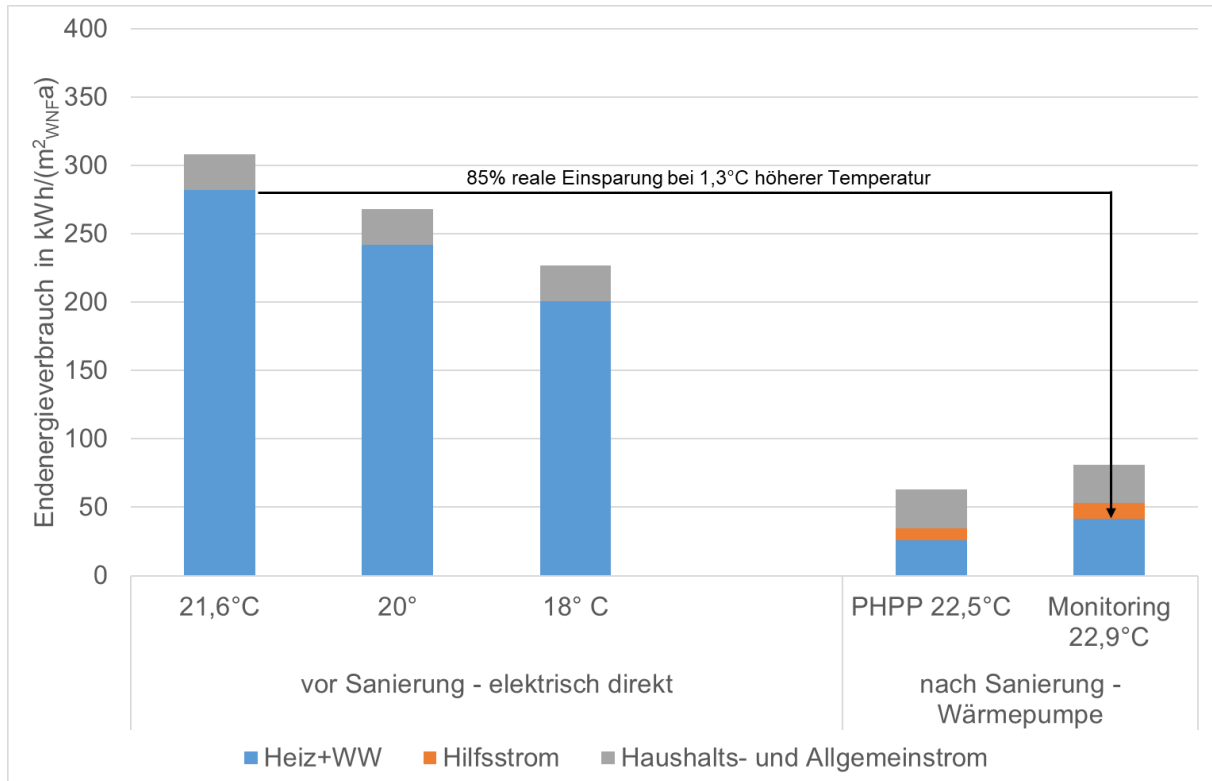
Abbildung 7 zeigt den spezifischen, auf die Wohnnutzfläche bezogenen Endenergieverbrauch des kleinen Gebäudes (Haus 19) vor und nach Sanierung. Die Werte für das erste Betriebsjahr nach Sanierung sind aufgrund des Datenausfalls der MSR aus verschiedenen Datenquellen rekonstruiert.

Abbildung 7: Endenergieverbrauch Haus 19 vor und nach Sanierung nach Anwendungen

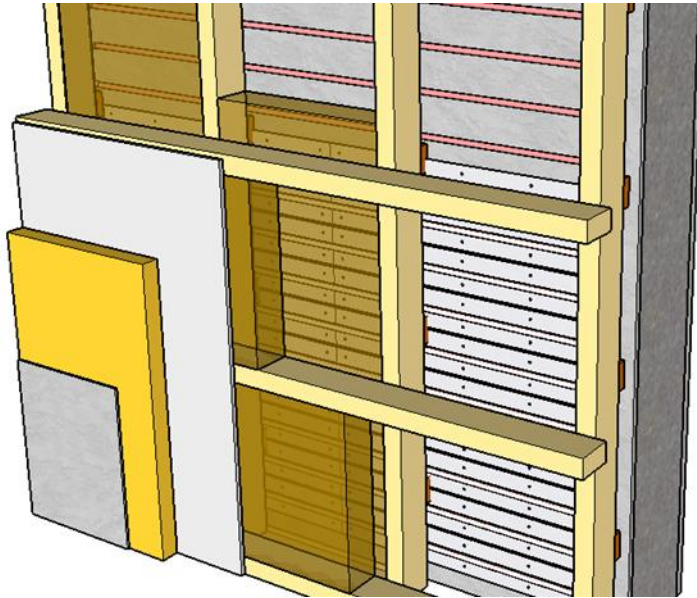
Besonderheit des Projekts ist ein erstmals eingesetztes Wandheizungssystem, bei dem die Wärme für die Wohnungen des EG, des ersten und des zweiten OG ausschließlich über eine Flächenheizung auf der Außenseite der Bestands-Außenwand eingebracht wird. Neben der Wärmeabgabe ist auch die Wärmeverteilung in die neuen Fassaden aus teilvorgefertigten Kreuzlagenhölzern integriert. Der Systemaufbau ist in der folgenden Abbildung dargestellt.

Abbildung 15: Schematischer Aufbau der Außenwand mit Bauteilaktivierung und teil-vorgefertigten Holzfassadenelementen; Energieinstitut Vorarlberg

Das System wurde in dynamischen Gebäude- und Anlagensimulationen in zahlreichen Varianten untersucht und optimiert.

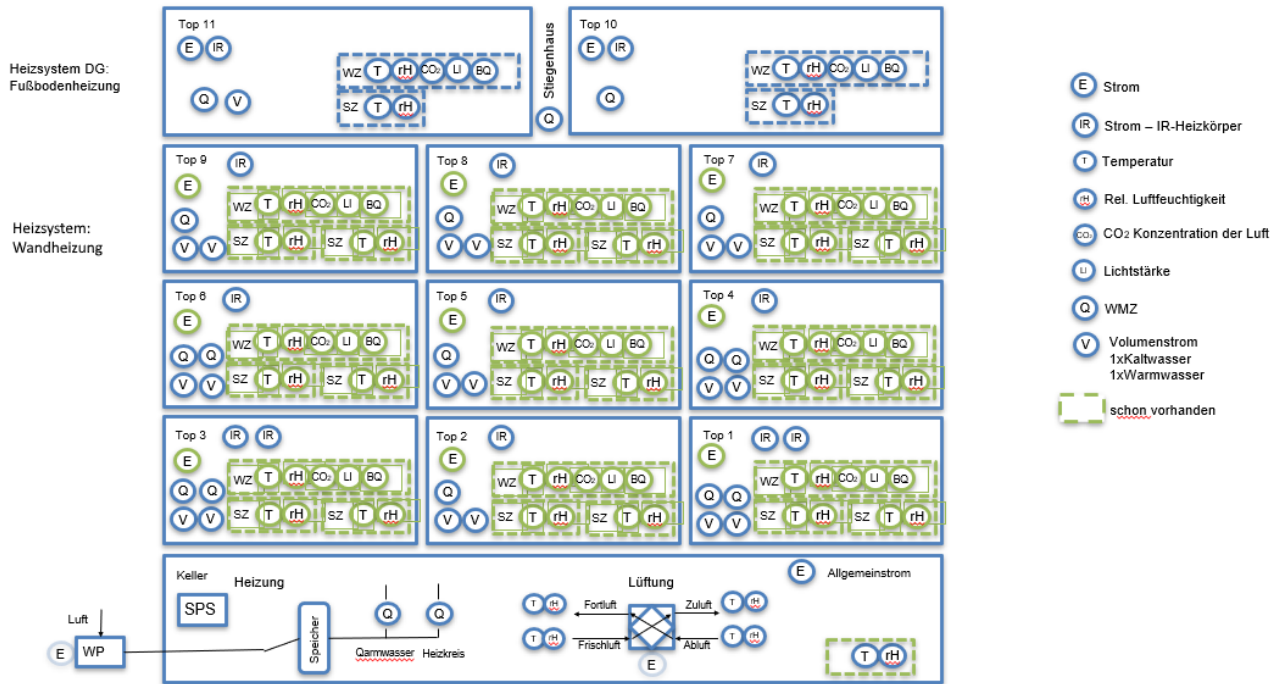
Abbildung 24: Messschema Gebäude 12a

Alle Wohnungen erhielten die gleiche Anzahl und Arten an Sensoren. Zusätzlich wurden im Keller die Raumlufttemperatur und die relative Feuchte gemessen.

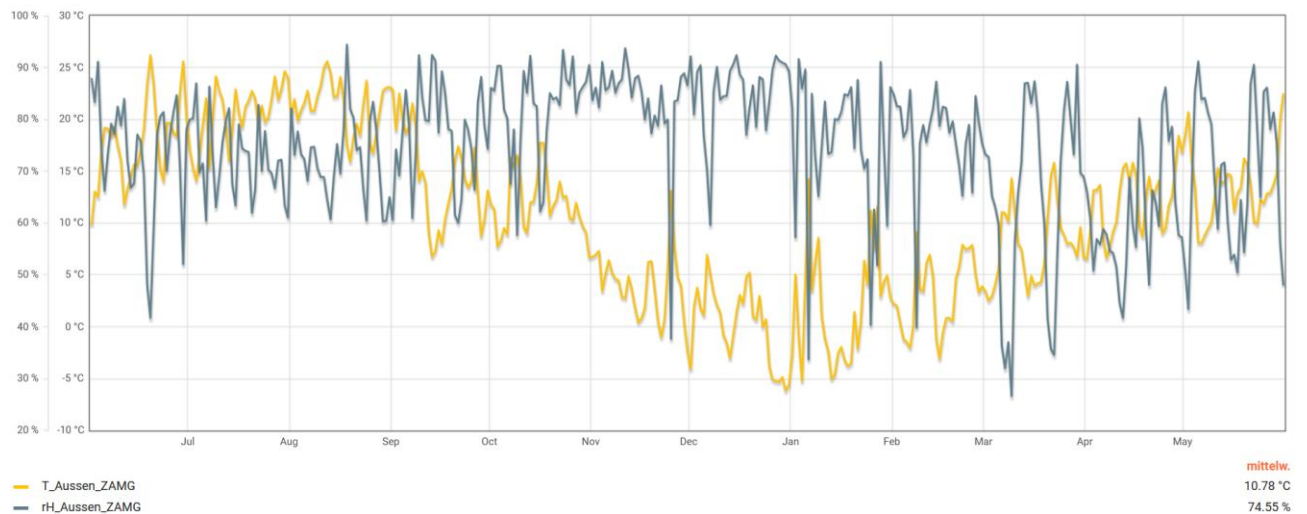
Abbildung 27 zeigt den Verlauf der Außenlufttemperatur für den Zeitraum vom 01.06.2024 bis zum 31.05.2025 als Tagesmittelwerte.

Abbildung 27: Außenlufttemperatur gesamter Zeitraum, Tagesmittelwerte

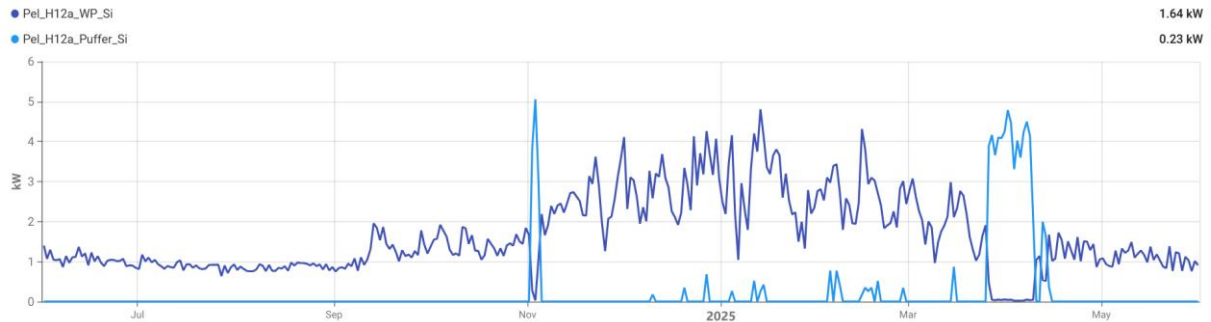
Abbildung 60: Haus 12a, el. Leistung Wärmepumpe und Heizstäbe, Juni 2024 bis Mai 2025, Tagesmittelwerte; Quelle: Siemens MSR

Der Verbrauch der Heizstäbe betrug 1.983 kWh/a. Dies entspricht $3,1 \text{ kWh}/(\text{m}^2_{\text{WNFA}})$. Der Großteil des Verbrauchs trat während der beiden Ausfälle der Wärmepumpe auf, ein sehr kleiner Teil in der übrigen Heizsaison.

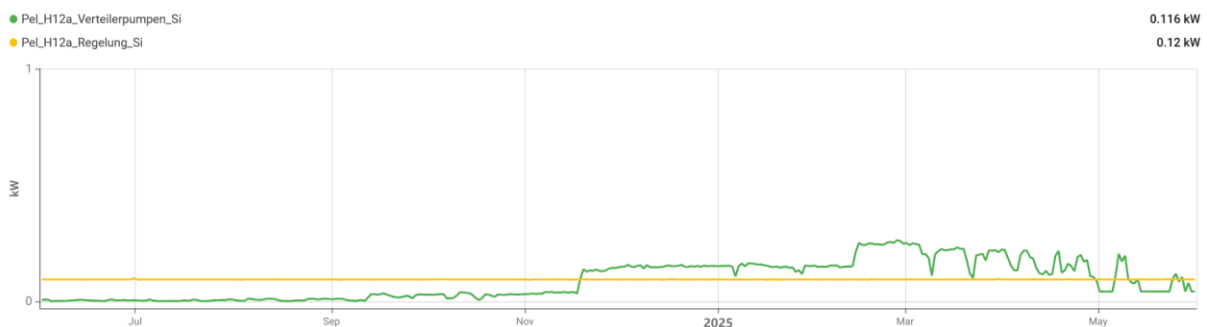
Abbildung 63: Haus 12a, el. Leistung Verteilerpumpen und Siemens Regelung Juni 2024 bis Mai 2025, Tagesmittelwerte; Quelle: Siemens MSR

Während die MSR eine ganzjährig gleiche Leistungsaufnahme von 116 W hat, liegt die tagesmittlere Leistungsaufnahme der Pumpen im Sommer bei etwa 30 bis 40 W liegt und während der Heizperiode bei etwa 180 W im Tagesmittel. Gegen Ende der Heizperiode benötigten die Pumpen im Tagesmittel etwa 210 bis 280 W tagesmittlere Leistung. Der Grund für diese nochmals höheren Werte konnte noch nicht eruiert werden.

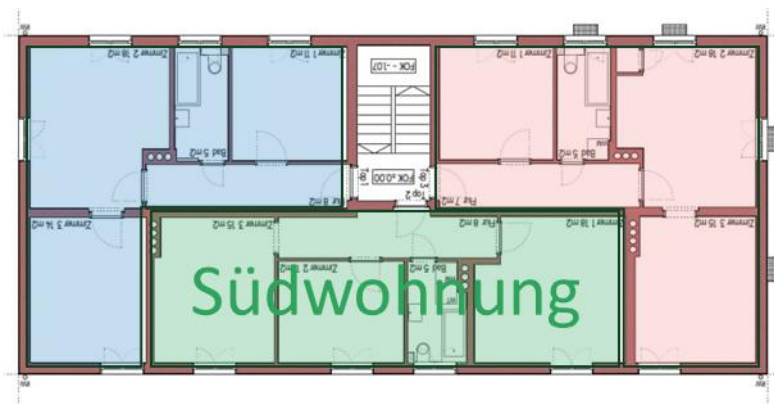
Abbildung 67: Haus 12a, spezifischer Heizwärmeverbrauch der Wohnungen Juni 2004 bis Mai 2025 mit räumlicher Zuordnung; aufsteigend sortiert; Quelle: Zähler Techem

Die Abbildung verdeutlicht, dass die südorientierten Wohnungen, die im Vergleich zu den anderen Wohnungen auch über eine geringere wärmeabgebende Fläche verfügen, wie zu erwarten die niedrigsten Verbräuche pro Geschoss haben. Ebenfalls ersichtlich ist, dass die EG-Wohnungen aufgrund der zusätzlichen Verluste zum Keller die höchsten Verbräuche haben.

Die folgende Abbildung gleicht Abbildung 66, zusätzlich sind die mittleren Raumlufttemperaturen der Wohnungen in der Heizperiode und ihre Lage im Gebäude und die Orientierung dargestellt.

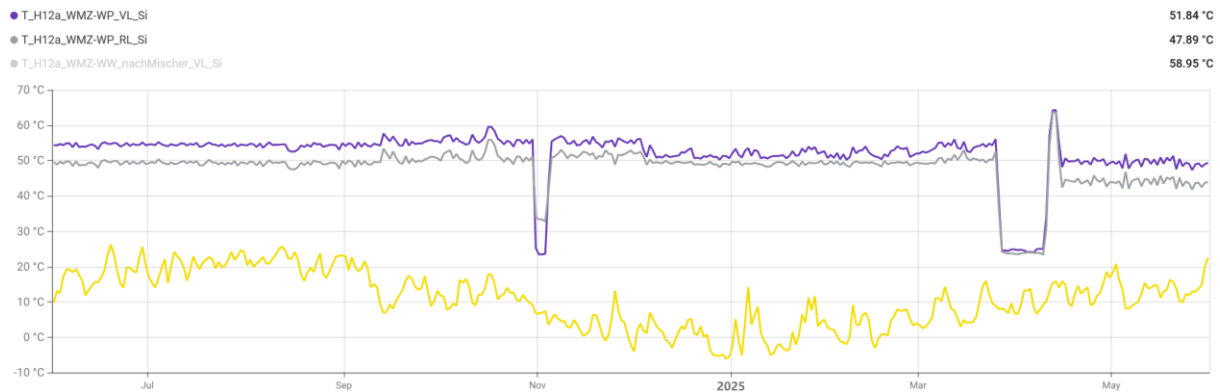
Abbildung 71: Temperaturverlauf VL und RL ab Wärmepumpe (zwischen WP und Speicher); 01. Juni 2024 bis 31.05.25; Tagesmittelwerte

Die Vorlauf­temperatur zu den Speichern betrug zu Beginn des ersten Betriebsjahrs etwa 55°C, am Ende etwa 50°C. Ausnahme sind die beiden Perioden, in denen die Wärmepumpe ausfiel. Die Rücklauf­temperatur lag im gesamten Messjahr um etwa 5K niedriger als die Vorlauf­temperatur. Die Wärmepumpe arbeitet ganzjährig auf einem hohen Temperaturniveau. Zur genaueren Analyse der Regelung und Betriebsweise der Wärmepumpe zeigen die folgenden vier Abbildungen den Verlauf der Vorlauf- und Rücklauf­temperaturen (zwischen Wärmepumpe und Speicher) – jeweils für die kälteste Winterwoche und die wärmste Sommerwoche, einmal als 30-Minuten-Mittelwerte und einmal mit feinerer Auflösung (5-Minutenwerte).

Ein Grund für die relativ niedrigen Arbeitszahlen ist das hohe Temperaturniveau, das die Wärmepumpe bereitstellt. In den folgenden Abbildungen sind die Vor- und Rücklauftemperaturen

zwischen Wärmepumpe und Speichern dargestellt. Bei den Werten handelt es sich nicht um die Vor- und Rücklauf­temperatur zu den Heizkreisen.

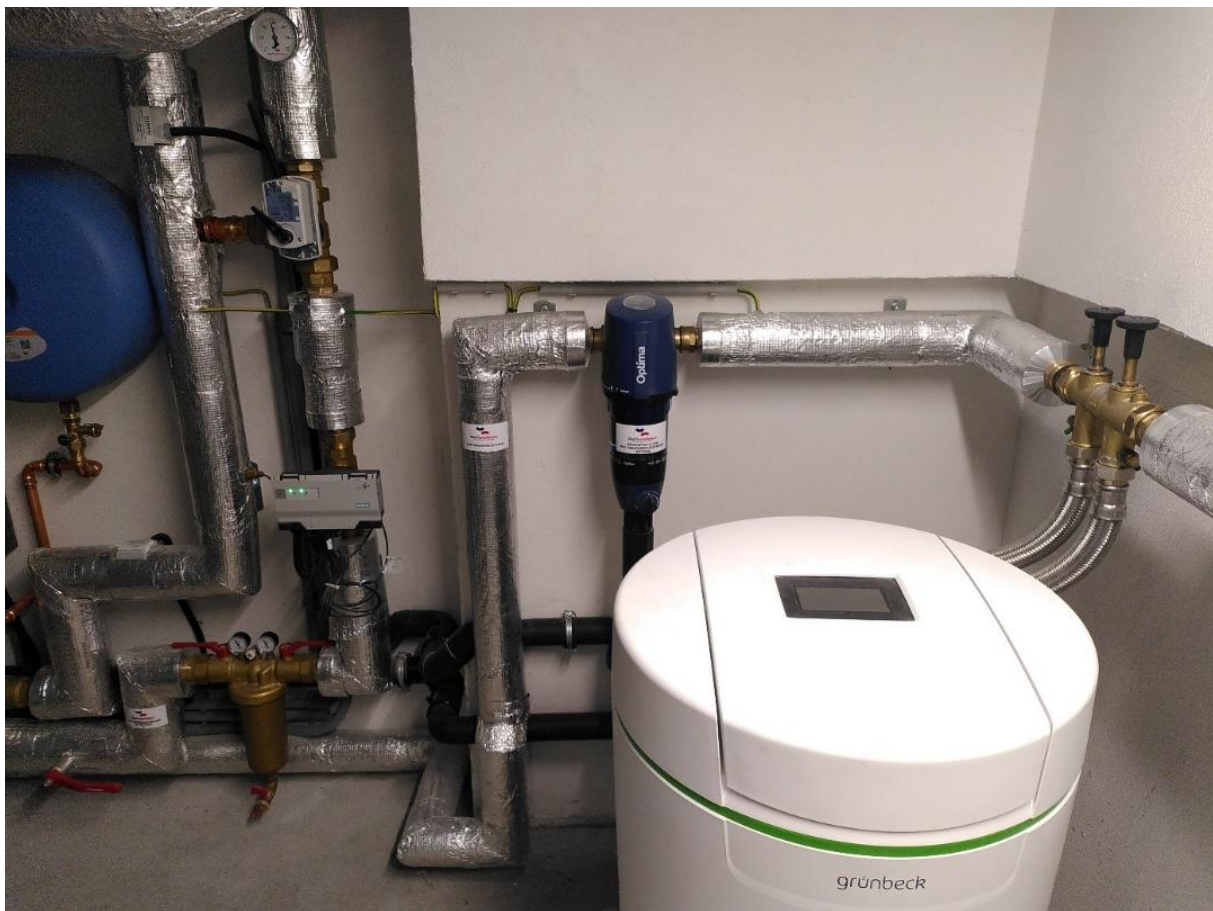
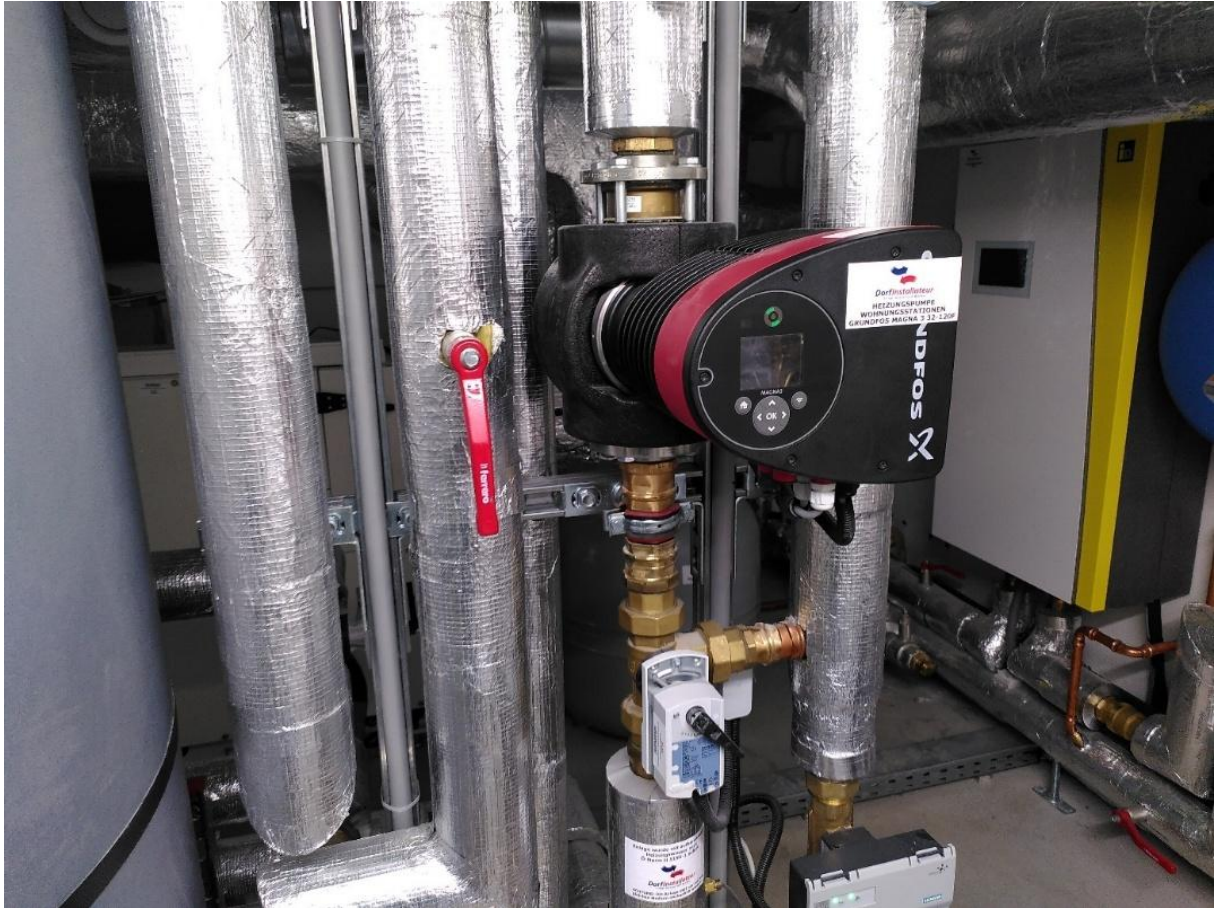
Die hohen Verluste entstehen unter anderem aus der Summe der Verluste, die bei fehlender Isolierung der Rohrleitungen auftreten. Die folgenden Bilder sollen dies verdeutlichen:

Abbildung 76: Verrohrung im Heizungskeller, Haus 12a; Foto: Planungsteam E-Plus

Abbildung 77: Verrohrung Heizungsanlage im Heizungskeller, Haus12a; Foto: Planungsteam E-Plus

Der Wärmeinput in den Speicher beträgt 65,6 kWh/(m²_{WNFA}), der Output 46,4 kWh/(m²_{WNFA}). Die Verluste betragen somit 19,2 kWh/(m²_{WNFA}). Dies ist ein hoher Wert.

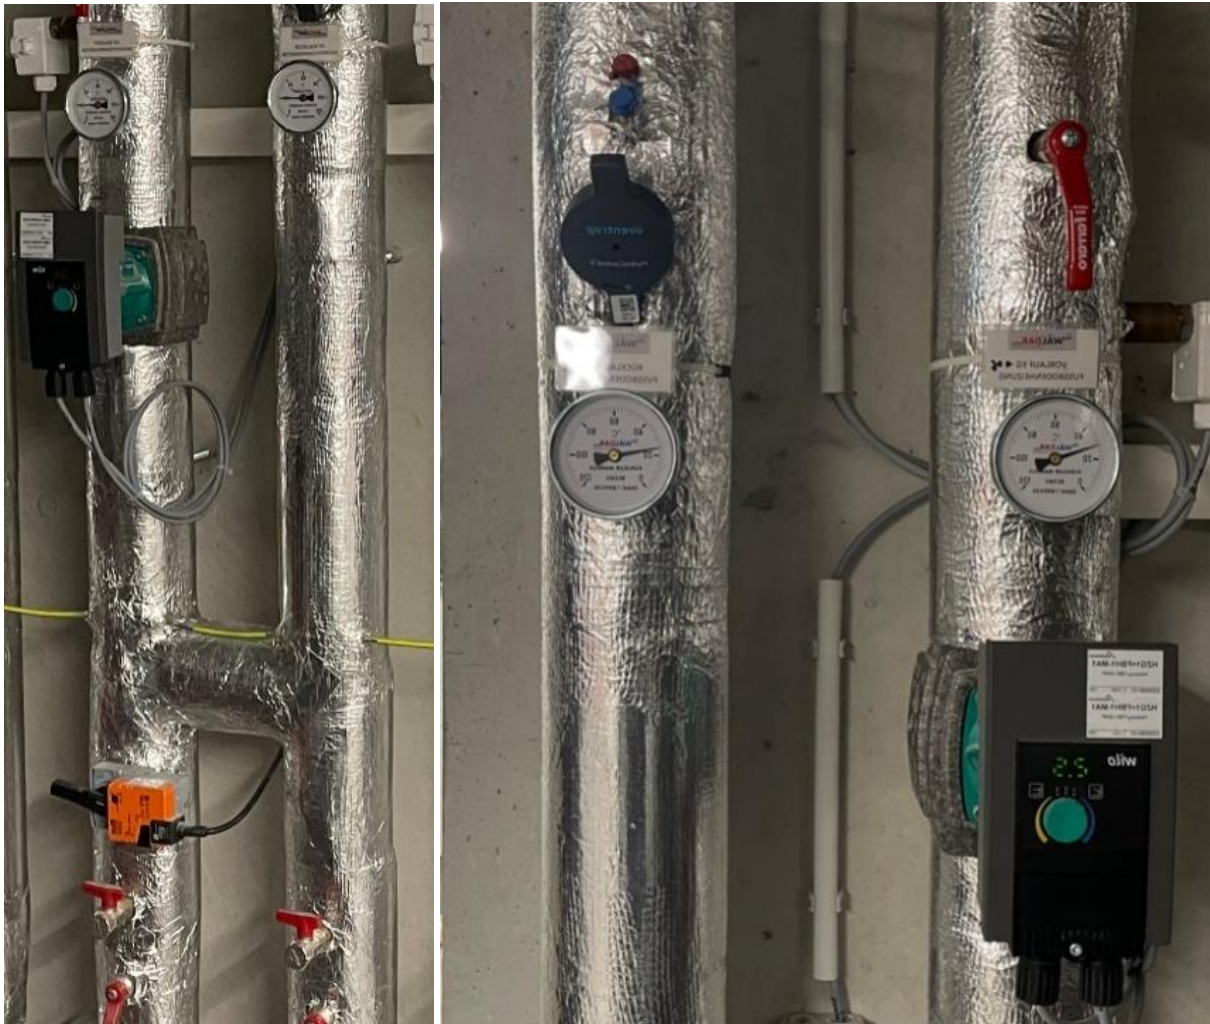
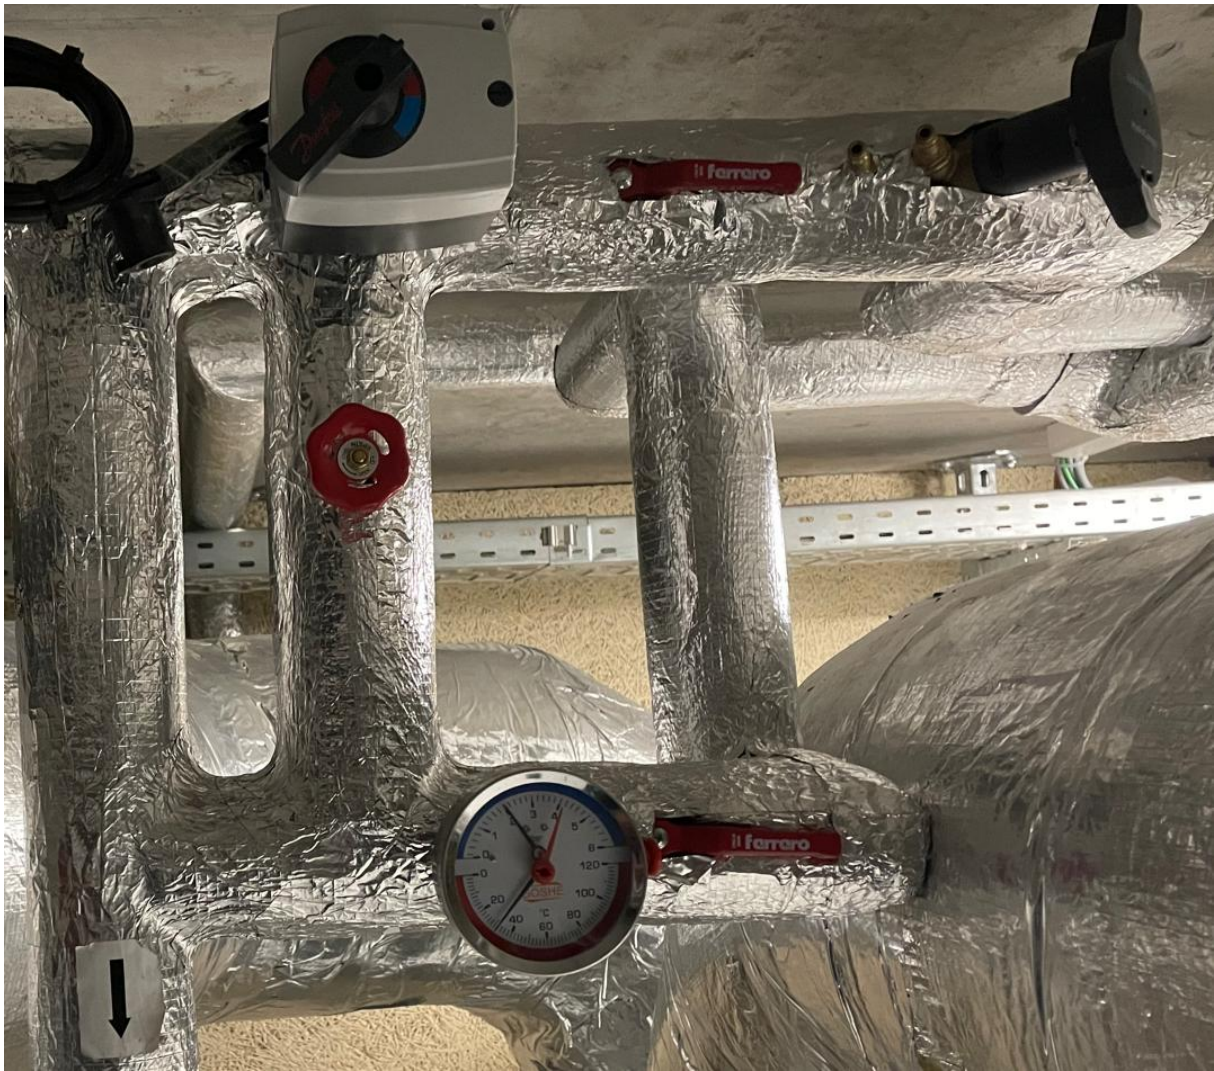
Zum Vergleich zeigen die folgenden Abbildungen die sehr gut ausgeführte, lückenlose Dämmung der Rohrleitungen in einem anderen Projekt.

Abbildung 79: lückenlose Leitungsdämmung in Vergleichsprojekt; Fotos: Planungsteam E-Plus

Abbildung 80: lückenlose Rohrdämmung in Vergleichsprojekt; Foto: Planungsteam E-Plus

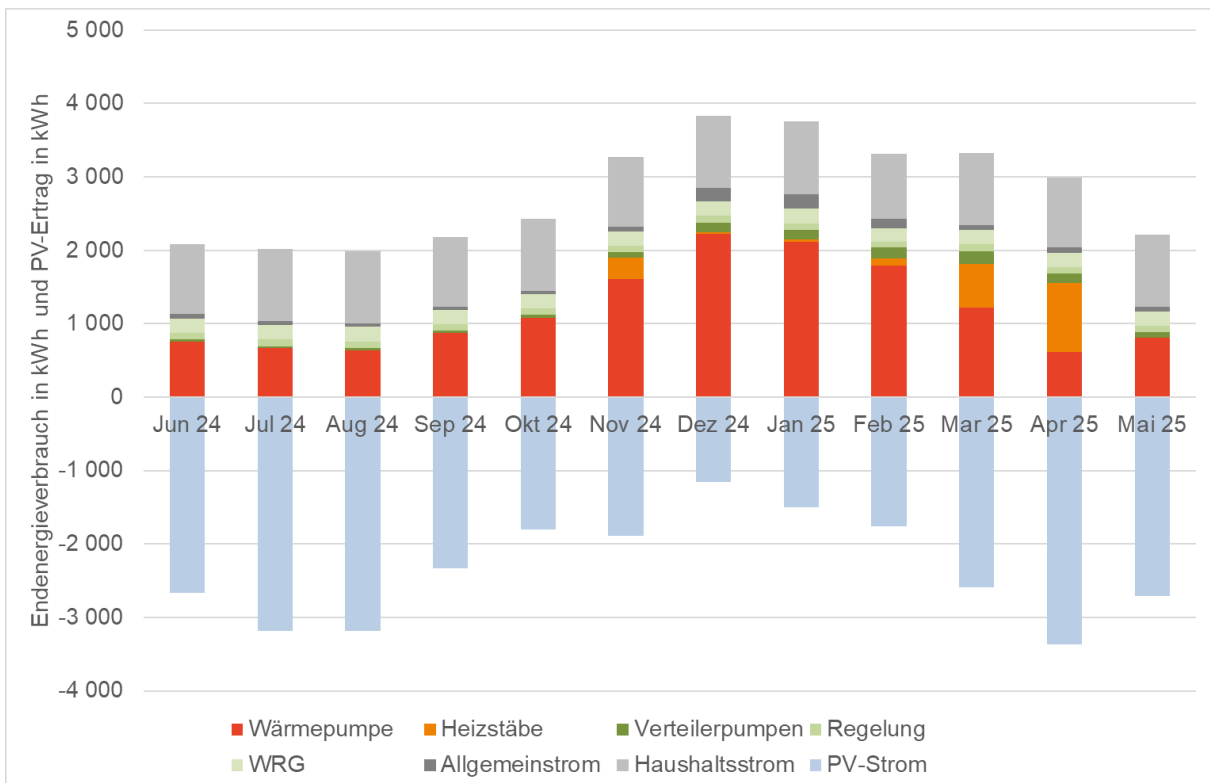
Abbildung 86: Endenergieverbrauch nach Anwendung und PV-Stromertrag; Haus 12a; Monatswerte

Der flächenspezifische PV-Jahresertrag liegt bei 44,0 kWh/(m²_{WNFA}). Er ist damit höher als der gesamte Endenergieverbrauch der Haustechnik, der 34,1 kWh/(m²_{WNFA}) beträgt.

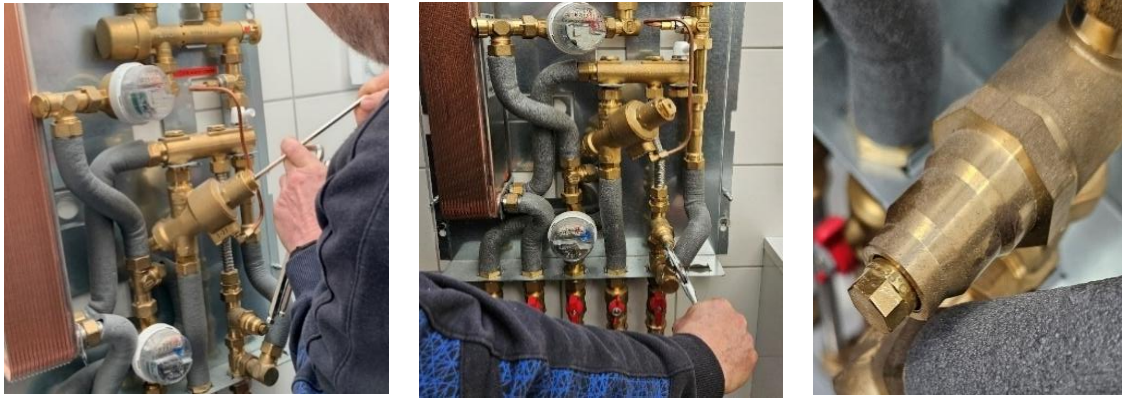
Abbildung 105: Einregulierung des Strangdurchlaufregulierventils, Einregulierung des Bypass-Ventils und Temperatur-Anzeige am Bypass-Ventil; Fotos: Energieinstitut Vorarlberg)

Da die oben beschriebene „Grobeinstellung“ nicht zum gewünschten Ergebnis führte (Rücklauftemperaturen zu hoch / Durchfluss bei „Nichtzapfung“ unklar und ebenfalls eher zu hoch), wurde ein zweiter Termin zur „Feineinstellung“ am 05.05.25 durchgeführt, bei dem auch ein Servicetechniker der Herstellerfirma anwesend war.

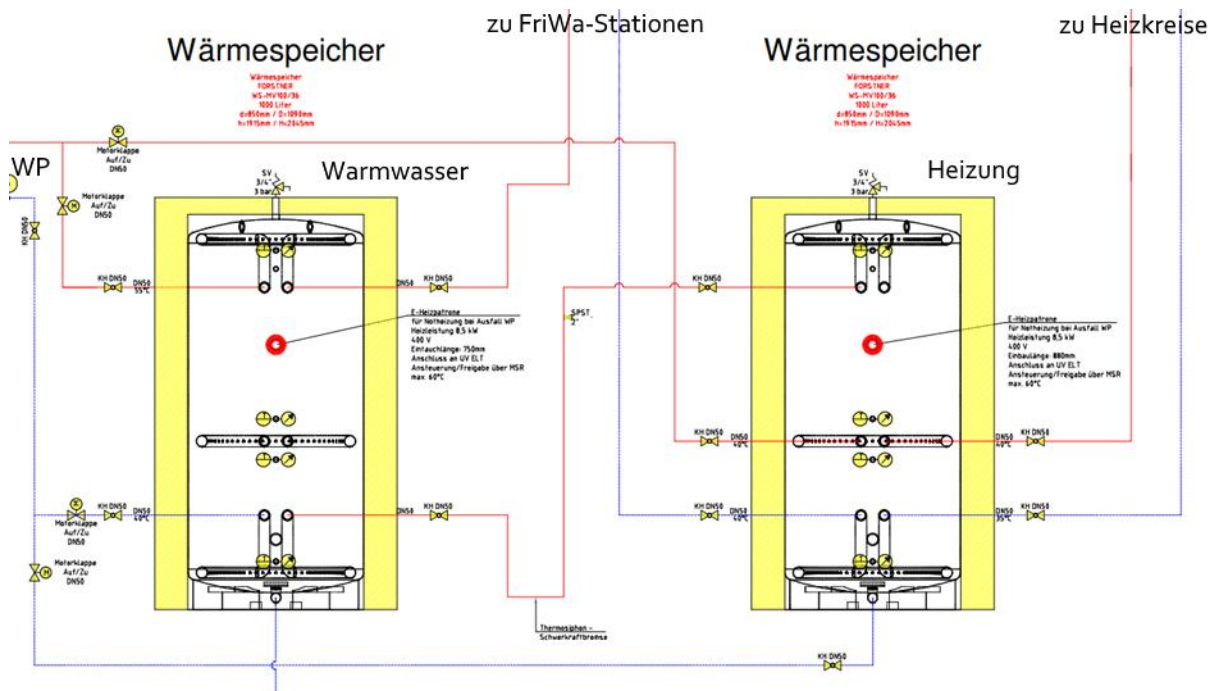
Abbildung 107: Schema der Einbindung der Speicher vor der Änderung der Einbindung des Warmwasser-Rücklaufs

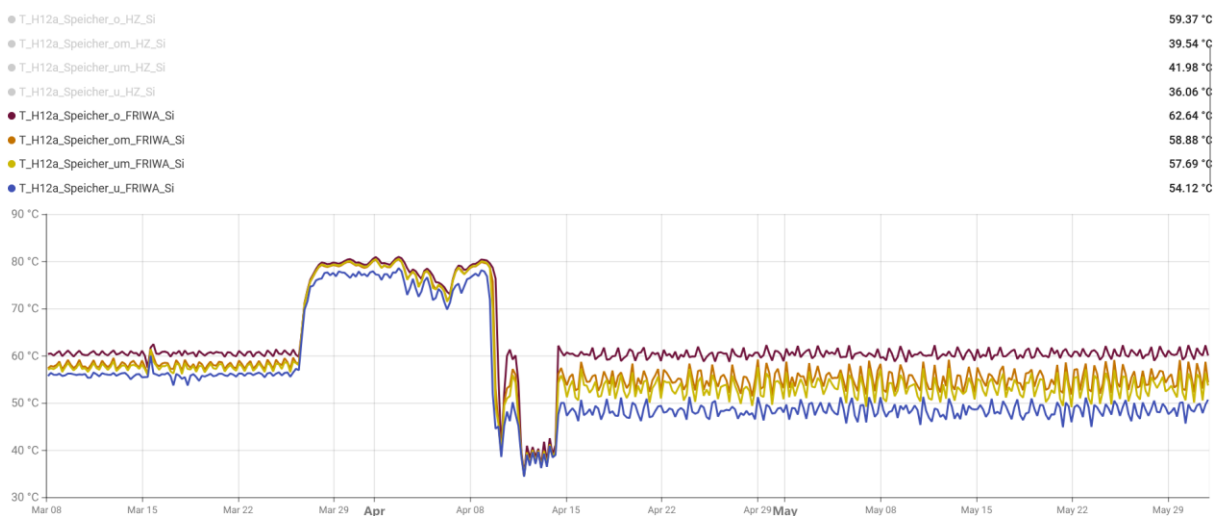
Abbildung 117: Temperaturverläufe im Warmwasserspeicher in vier Höhen vom 08.03.25 bis zum 31.05.25; Haus 12a; Quelle: Siemens-MSR; 5-Stundenmittelwerte

Das Temperaturniveau im Warmwasserspeicher lag vor dem Umbau der Speicherverrohrung zwischen etwa 61°C (oben) und 56°C unten. Der Speicher schichtete also schlecht und war insgesamt sehr warm.

Die folgende Abbildung zeigt den Temperaturverlauf im Warmwasserspeicher in vier Höhen vor und nach der Änderung der Speicherverrohrung und bis zur Behebung des Ausfalls der Wärmepumpe.

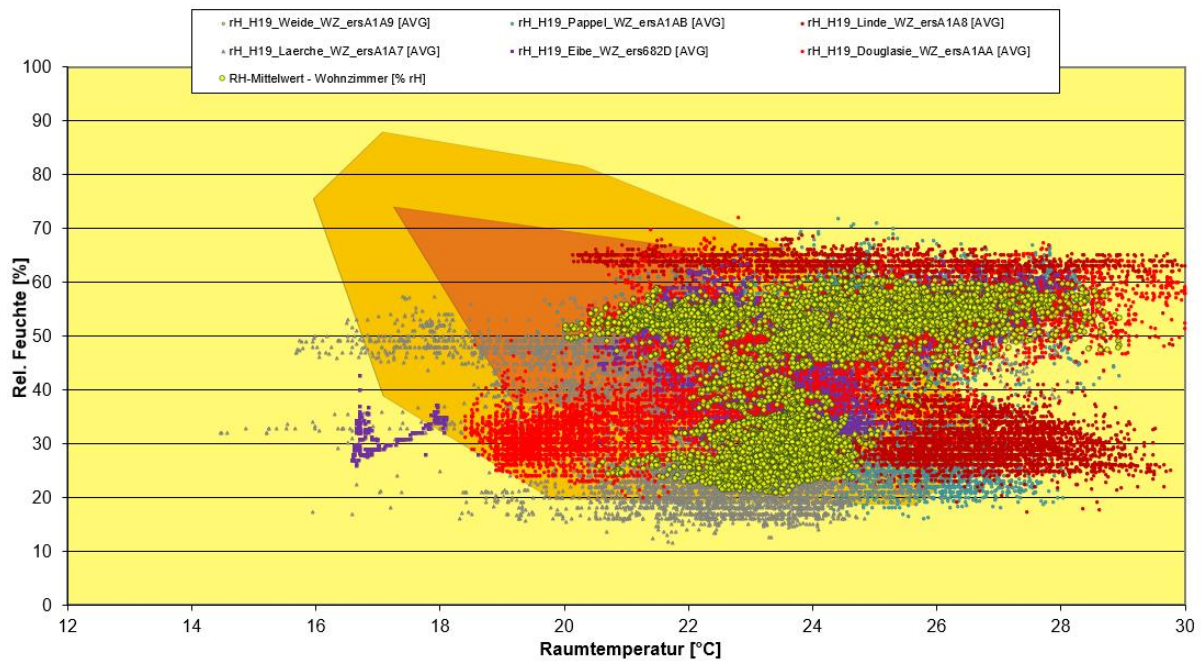
Abbildung 124: Haus 19, rel. Feuchte zu Raumlufttemperatur, Wohnzimmer, Juni 2024 bis Mai 2025, Stundenmittelwerte

Die relative Luftfeuchte in den Wohnzimmern liegt nach der Sanierung überwiegend im Bereich zwischen 25 % und 65 %. Niedrigere Werte treten v.A. bei sehr hohen Raumlufttemperaturen auf. Die Verteilung ist breit, aber gut innerhalb des hygienisch unkritischen Bereichs. Die mittlere Luftfeuchte (gelbe Punkte) liegt stabil um etwa 45 %, unabhängig von der Raumtemperatur.

Die Daten belegen, dass das Feuchteniveau nach der Sanierung insgesamt ausgeglichen und behaglich ist.

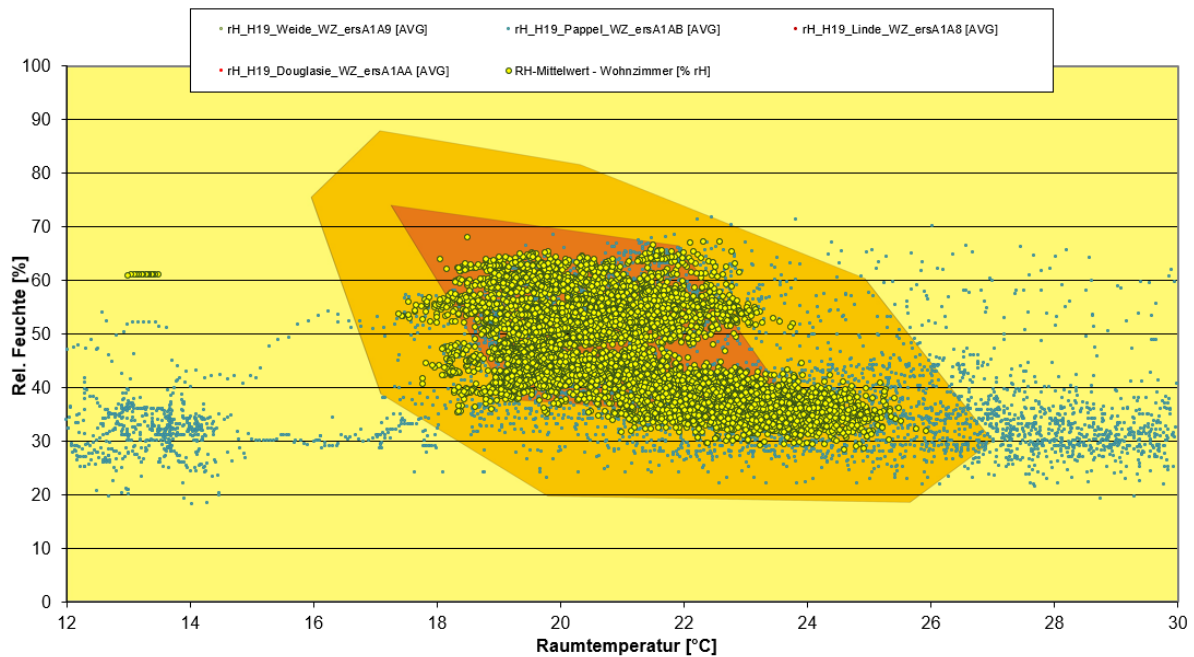
Abbildung 125: Haus 19, rel. Feuchte zu Raumlufttemperatur, Wohnzimmer, September 2022 bis Mai 2023, Stundenmittelwerte

Der mittlere Bereich der relativen Luftfeuchte liegt vor der Sanierung überwiegend zwischen 50 % und 55 %, einzelne Wohnungen weichen jedoch deutlich davon ab. Zwar befand sich die Luftfeuchte meist im unkritischen Bereich, jedoch schwankten die Raumlufttemperaturen in weiten Bereichen.

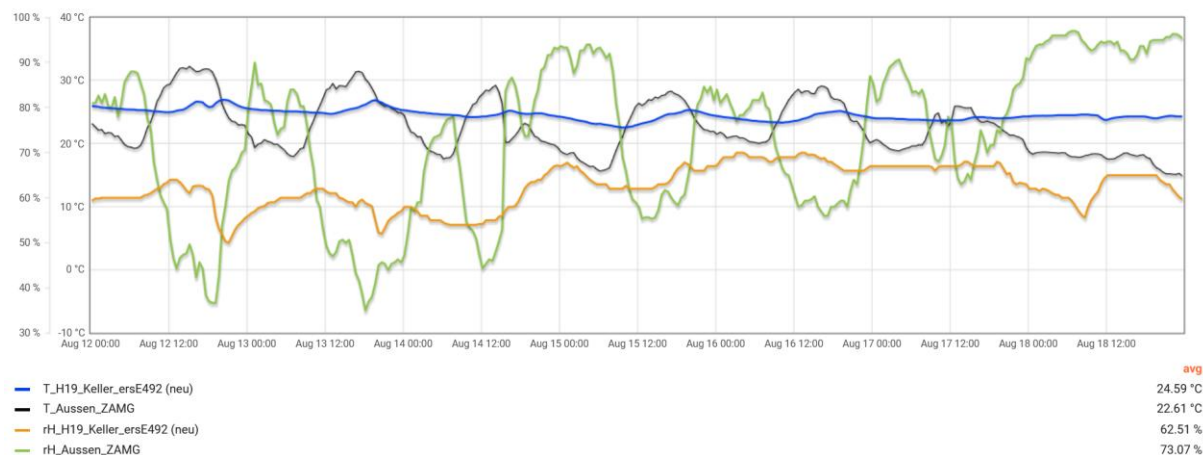
Abbildung 127: Haus 19, Raumlufttemperatur und rel. Feuchte im Keller, wärmste Sommerwoche Aug 2024, Halbstundenmittelwerte

Die Grafik zeigt Temperatur- und Feuchteverläufe im Keller von Haus 19 im Vergleich zur Außenluft während der wärmsten Sommerwoche. Die Kellertemperatur ist mit einem Durchschnitt von 24,6°C relativ stabil (blaue Kurve) und liegt damit innerhalb der Schwankungen der Außentemperatur, die im Verlauf der Woche zwischen ca. 15 °C und etwas mehr als 32 °C schwankt (Mittelwert: 22,6 °C).

Die relative Luftfeuchte liegt im Keller konstant zwischen 50 % und 70 %, während die der Außenluft stark schwankt – zwischen 35 % und 95 % (Ø 73 %).

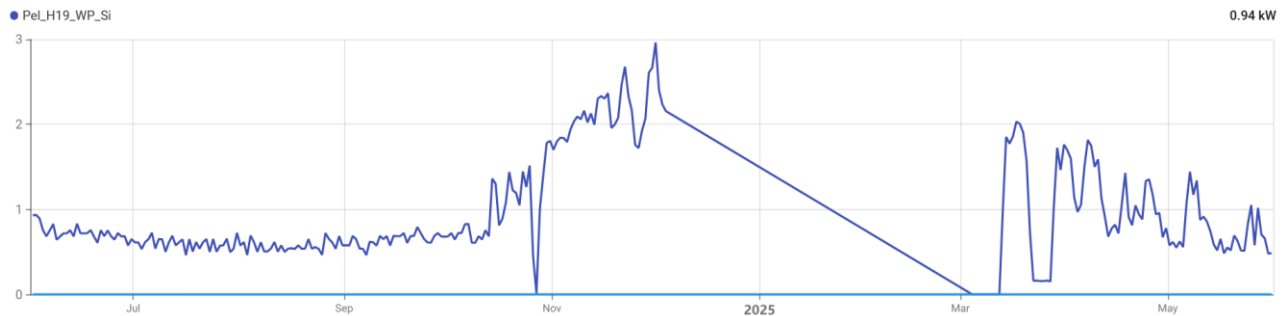
Abbildung 129: Haus 19, el. Leistung Wärmepumpe, Juni 2024 bis Mai 2025, Tagesmittelwerte

In der Zeit außerhalb der Heizperiode und außerhalb des Messdatenausfalls der MSR trat kein Stromverbrauch der Heizstäbe auf (hellblaue Linie in der Abbildung), die Wärmeversorgung wurde vollständig von der Wärmepumpe übernommen.

Durch den Ausfall der Siemens-Messdatenerfassung fehlen die Daten zu Leistungsaufnahme und Verbrauch der Wärmepumpe vom 03. Dezember 2024 bis zum 13. März 2025. Der Ausfall ist in folgender Abbildung erkennbar.
